STADSHOTELLET SKÄNNINGE

DOKUMENTATION OCH BESKRIVNING
INFÖR OMBYGGNAD

Stadsarkitektkontoret, Mjölby, september 1988

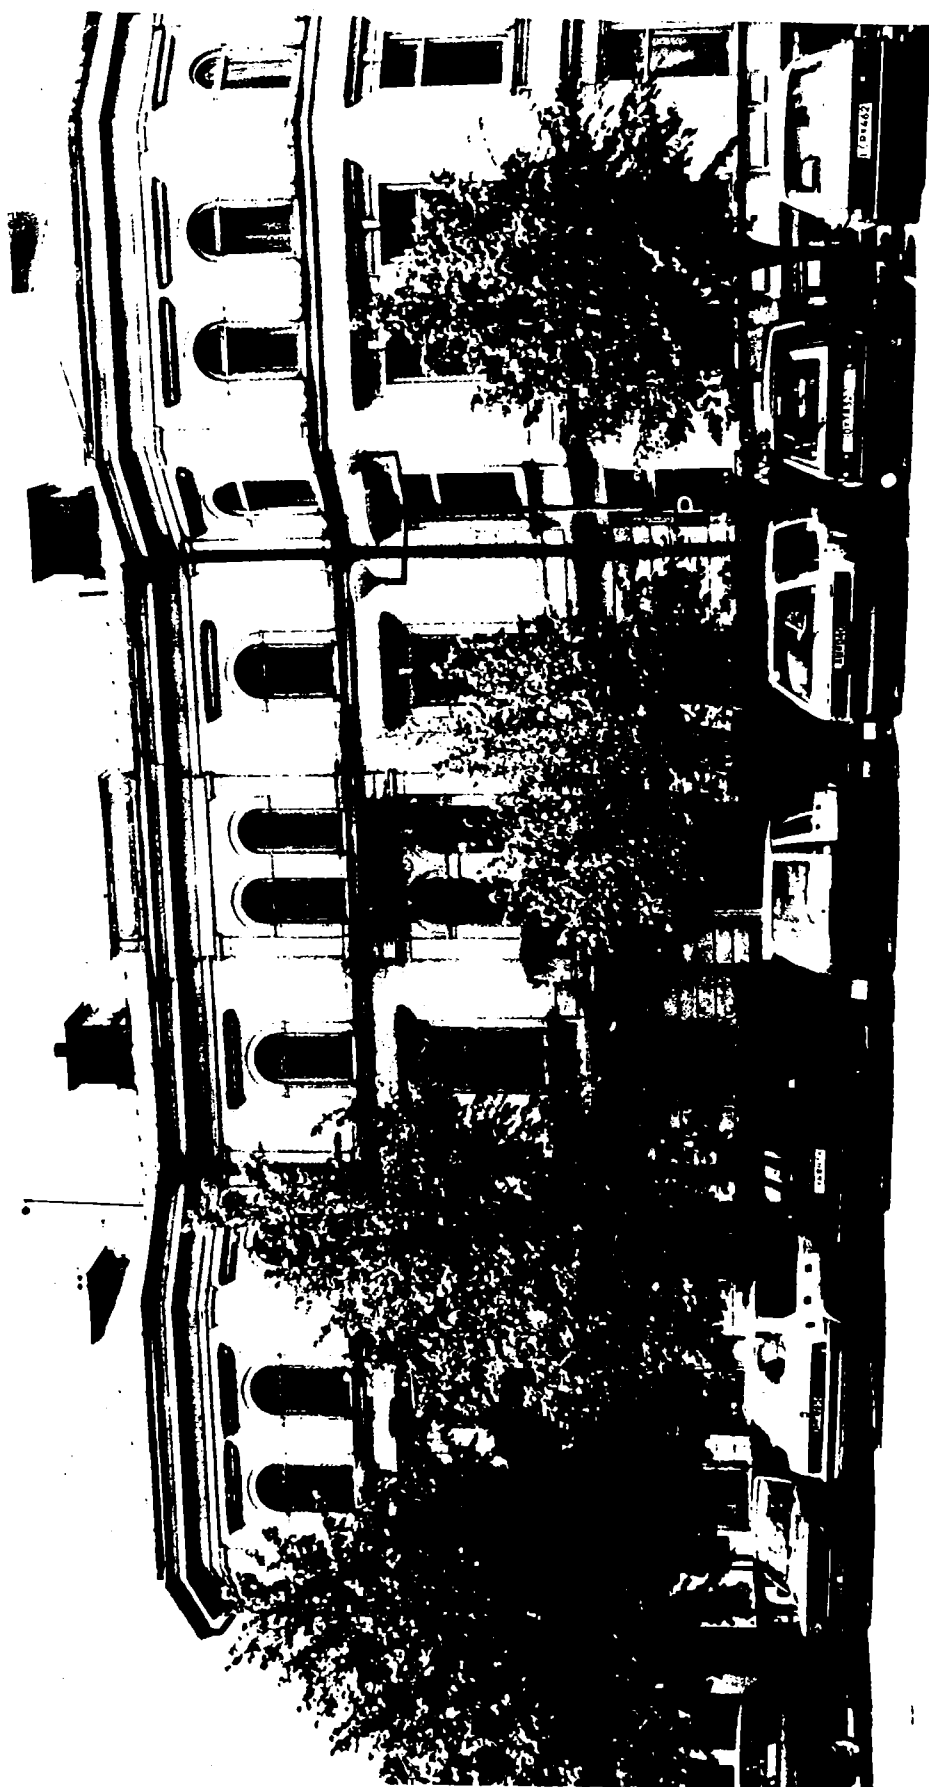
Stadshotellet i Skänninge, fasad mot Stora Torget.

Fasaden är symmetriskt uppbyggd kring en mittaxel och har två utskjutande flyglar. Horisontellt är fasaden tredelad och våningarna markeras med gördelgesimser. De två nedersta våningarnas fasad har ristad rusticering som är starkare på första våningen och något svagare på andra våningen. Mittaxeln markeras med en balkong och pilastrar som inramar port och fönster. I det indragna mittpartiet finns också en uteterrass.

Fasaden är putsad i ljust grå, livlös spritputs. Fönstren är vita med liggande post. På översta våning och i mittaxeln är fönstren rundbågiga och omfattade med pilastrar. Paradvåningen ("piano nobile") markeras genom att varje fönster på denna våning har slutsten. Fönstergesimser finns på denna och den tredje våningen.

De horisontala markeringarna i fasaden ger byggnaden en viss tyngd. En viss vertikal strävan finns emellertid också i fasaduttrycket och gör byggnaden balanserad. Det mesta av det arkitektoniska formspråket och den arkitektoniska viljan elimineras dock av den grå spritputsen, som "dödar" det arkitektoniska uttrycket och livet i byggnaden.

Exteriört bör den grå spritputsen knackas ner och byggnaden putsas om med kalkputs, som sedan avfärgas i en mild, ljus gul-beige ton. Lämplig färgnyans är NCS 1010-Y10R. Den nuvarande putsen på fasaden är dålig och har släppt på vissa ställen. För att undvika större skador i byggnaden bör omputsningen ske så snart som möjligt.

De nuvarande fönstren bör bytas ut och ersättas av korspostfönster av samma typ som fanns i byggnaden för 1950-talet. Fönstren bör målas i en mild, relativt mörk grön färg, förslagsvis NCS 6020-G10Y eller 6010-G10Y.

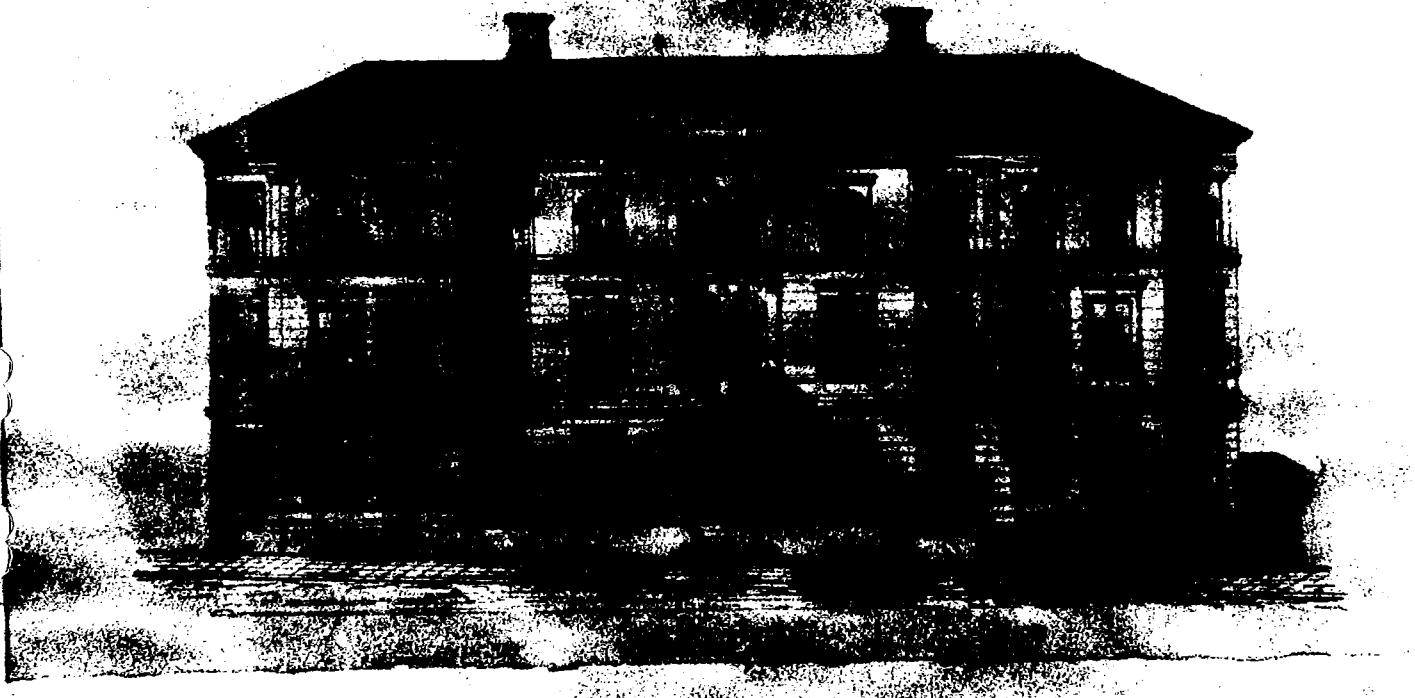
Nya Ritning
ca
Nya Facader för Skenninge Stadsh.

Om man jämför dagens exteriöra utseende med de laverade fasadritningar från 1883 som finns tillgängliga finner man att exteriören i stort är oförändrad. Fönstren är på ritningen brunlaserade och av korsposttyp (utom i mittaxeln). Entrédörren är också brunlaserad och med glasruta och speglar. (Se bild nästa sida.)

"Ritning till nya facader för Skenninge stadshus"
troligen från 1883.

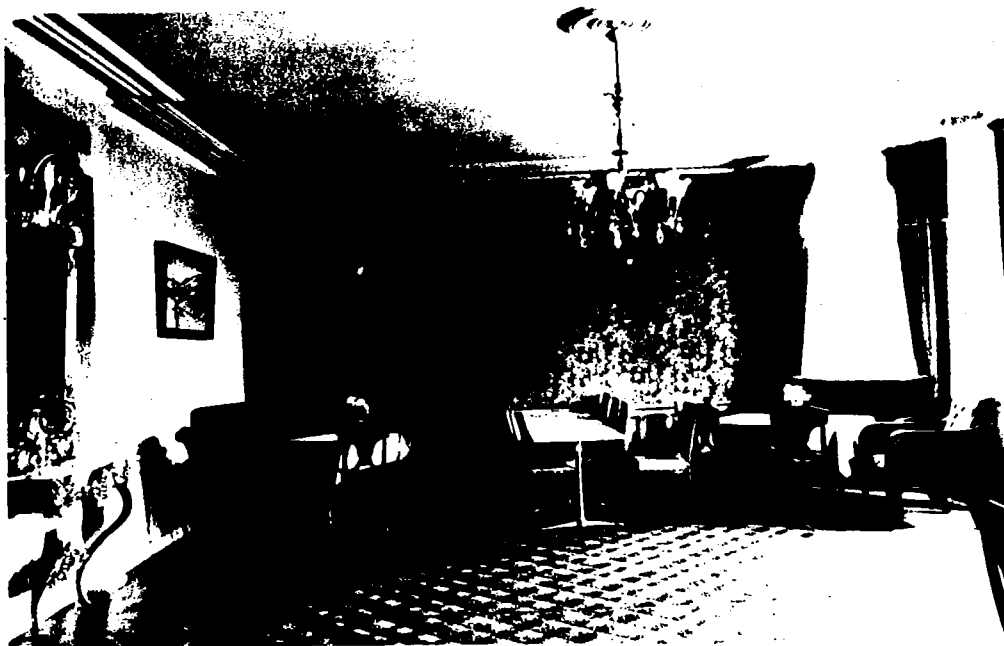
Golvet är i parkett lagt i fiskbensmönster.
I hela rummet finns ca 60-70 cm hög boasering med speglar.
Boaseringen är målad med laxrosa färg. Väggarna är klädda med
ljus randiga och ljus blommiga vävtapeter.
Dörrarna är dubbla spegeldörrar med infattningar med mot-
svarande speglar. Dörrar och dörrinfattningar är målade
vinröda. Fönsterinfattningarna med speglar är också vinröda.
Ovanför dörr b* finns en pokalmålning i gult och guld på
ljus botten.
Takgesimsen i trä är beigemålad, liksom taket. Takrosett finns
i mitten av taket.

Interiör, förmaket.

Boasering, dörrar, dörrposter och fönsterinfattningar målas med grön oljefärg, NCS 5020-G30Y, eller i färg som framkommit vid provtagning.

Vävtapeten borttages och väggarna målas i ljus färg, NCS 1010-Y10R, eller i färg som framkommit vid provtagning.

Pokalmålningen ovan dörr b bevaras. Eventuellt finns den ursprungliga väggmålningen kvar under tapeten, och om det framkommer rester av sådana bör de bevaras eller återskapas. Dekorationsmålning i väggfälten kan rekonstrueras eller målas ny. Lämplig färg är då t ex NCS 6020-G10Y.

Tak, takgesims och takrosett bevaras och behålles vita.

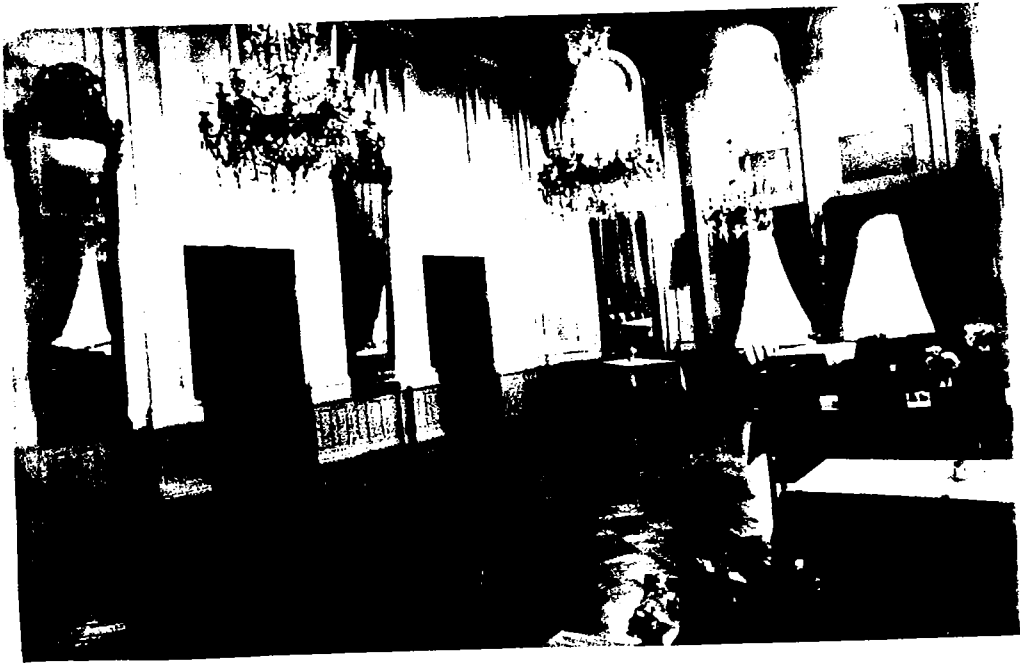
Interiör, festsalen.

Boasering, dörrposter, dörrinfattningar, fönsterinfattningar och takgesims målas med ljust grå oljefärg, NCS 3005-G80Y, eller i färg som framkommit vid provtagning. Pilastrar och gesimser målas i samma färg, medan väggfält och pilasterfält målas gröna, NCS 5020-G30Y, eller i färg som framkommit vid provtagning.

Eventuellt finns rester av tidigare dekorationsmålning kvar under nyare färgskikt och dessa kan tas fram eller återskapas. Läktarbalustraden behålles vit. Taket och takrosetter målas vita.

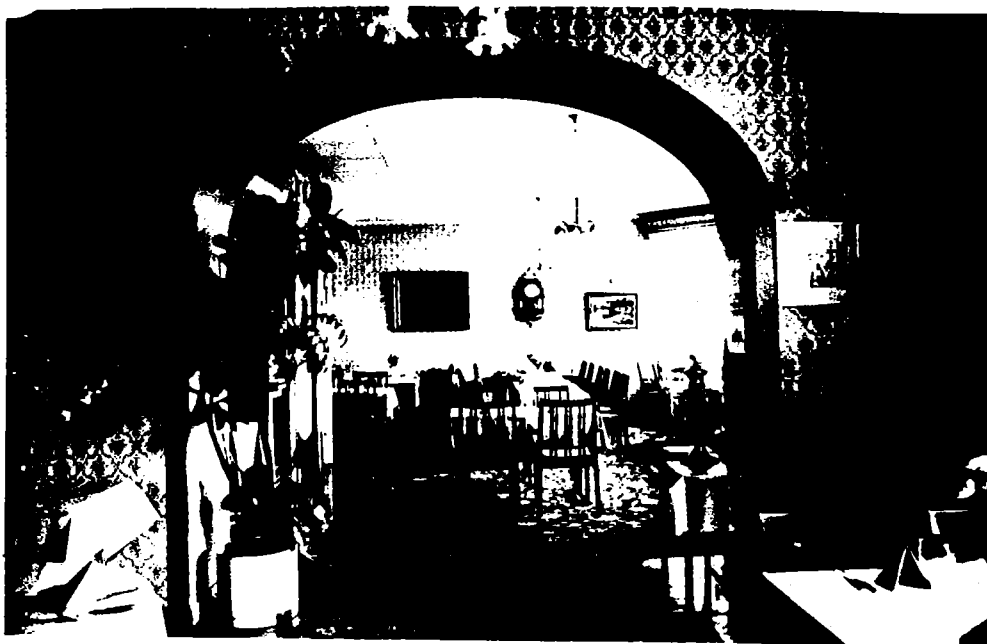
Parkettgolv i fiskbensmönster. Den låga golvlisen är rosa. Fönsterinfattningarna är ljusa gula med ljus gul vävtapet. Tapeterna har rosa medaljonger på ljus botten. Taket är klätt med vita gipsplattor med en lite vit taklist. Valvet i matsalen (c) är klätt med rosa vävtapet. Entrédörren är en pardörr vars övre del är glasad och småspröjsad. Undre delen har två speglar. I entrédörrens infattning finns speglar. Dörren, liksom dörrinfattning och dörrpost är målade vinröda.

Interiör, matsalen.

I matsalen och kafeterian kan eventuellt boasering, dörrinfattningar med speglar och fönsterinfattningar med speglar av samma typ som på andra våningen, återskapas.

Vävtapeter borttages och väggarna målas.

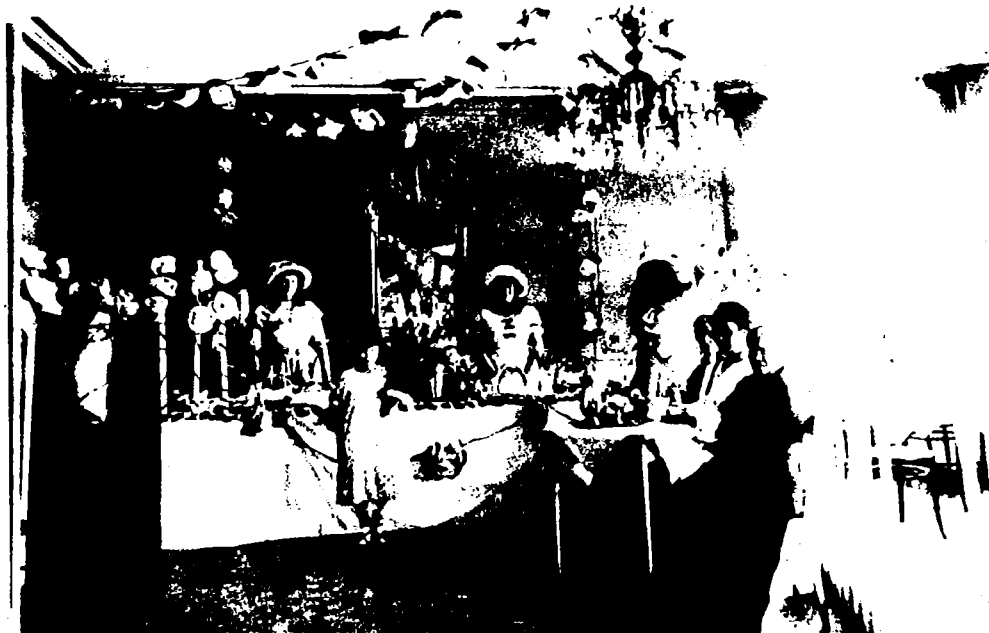
Boaseringen är ursprunglig och har varit målad med grå oljefärg. Dörrar, dörrposter, takgesims och fönsterinfattningar med speglar har också varit målade i denna färg.

Väggarna har varit målade (ej tapetserade) i en ljus mild grön färg. Väggarna var dekorerade med målade stiliserade blomstergirlanger i mörkare färg. Dekorationsmålningen delade in väggarna i fält.

Interiör från stadshotellet i Skänninge kring sekelskiftet. Bilden är tagen i förmaket eller i matsalen. (Fotograf okänd.)
